STELBRUD!

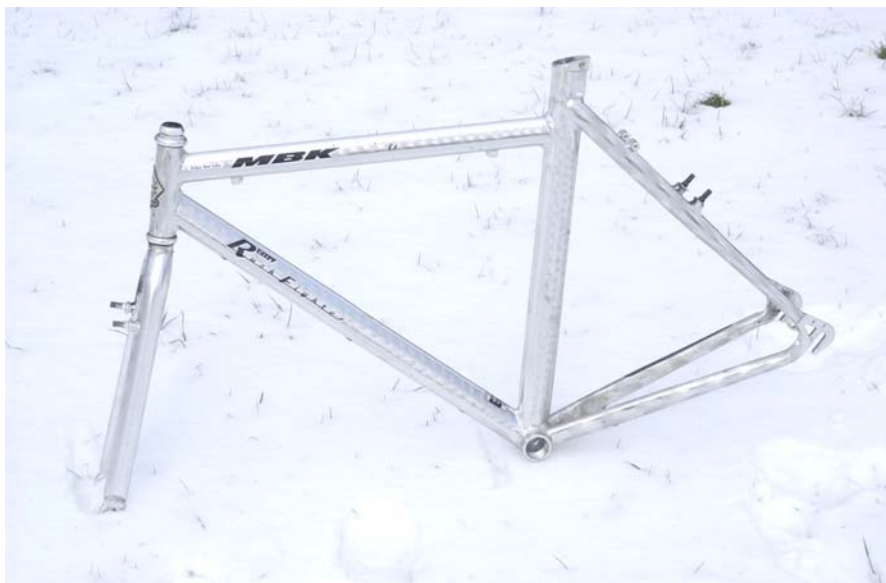
Figur 1

På billedet (Figur 1) ser vi et cykelstel i aluminium. Det er syv år gammelt, altså normalt ingen alder, og slet ikke med de lange garantier på 10 og 25 og evig garanti som vi har været vant til ved stålstel..

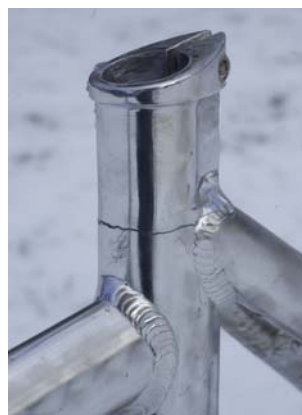
Figur 2

lidt nærmere på den viste det sig at stellet var brækket. Oppe under sadlen, fem centimeter nede på sadelrøret er den nydeligste revne næsten hele vejen rundt (Figur 2)

Og hvorfor så det? Brugeren af cyklen er rimelig tung, men det burde ikke være et problem for et velkonstrueret stel. Desværre er stellet ikke helt velkonstrueret. Rørene er dråbeformede, lidt pjankeket til andet brug end cykelløb, og kun rigtig stærke i længderetningen.

I denne populære prisklasse er sadelpinden almindelig og rund, og for at kunne passe i det dråbeformede sadelrør, har man formet de øverste fem cen-

timeter af røret ved hjælp af en bøsning og et tryk, så det får et rundt tværsnit. Efterfølgende er rammen svejset sammen, et i øvrigt rimeligt pænt stykke arbejde med gennembrænding på indersiden og uden synlige svejsefejl

Undersøgelser har vist at cyklers sadelrør beskriver en s-formet bevægelse, som skifter hele tiden ved tråd til højre og venstre. Denne rokken flytter med op i sadelpinden, sadlen og cyklistens lår-muskler, og de holder kontra. Derfor er det vigtigt med tilstrækkelig støtte af sadelpinden i sadelrøret, helst længere ned end hvor bagstagene er svejset på udenpå muffen, og så er det slet ikke nok med de kun fem centimeter som muffen dikterer.

Røret er lige så stille bukket under for træthed. Et eksempel på at cykelfabrikens ingeniører ikke har regnet korrekt, og stellet ikke har været udsat for dynamisk afprøvning før det blev sat i produktion. Eller også har designafdelingen haft mere at sige end konstruktionsafdelingen.

Hvis sadelrøret havde været cylindrisk hele vejen ned havde man ganske simpelt kunnet stoppe en længere sadelpind 10 eller 15 centimeter ned i røret, forbi sammenføjningerne, og sadelpinden havde støttet sadelrøret, letmetal eller ej.
